# 重要文化財 光明寺本堂（大殿）は保存活用 修理工事（半解体修理）を行っています。

（令和4年2月28日発行）

2019（令和元）年11月から進めている本堂（大殿）保存活用修理工事は、現在（2022.2.28）、昨秋出来上がった素屋根（本堂をすっぽり覆う建屋）の中で、屋根の解体を進めています。今号は、その様子をご紹介します。

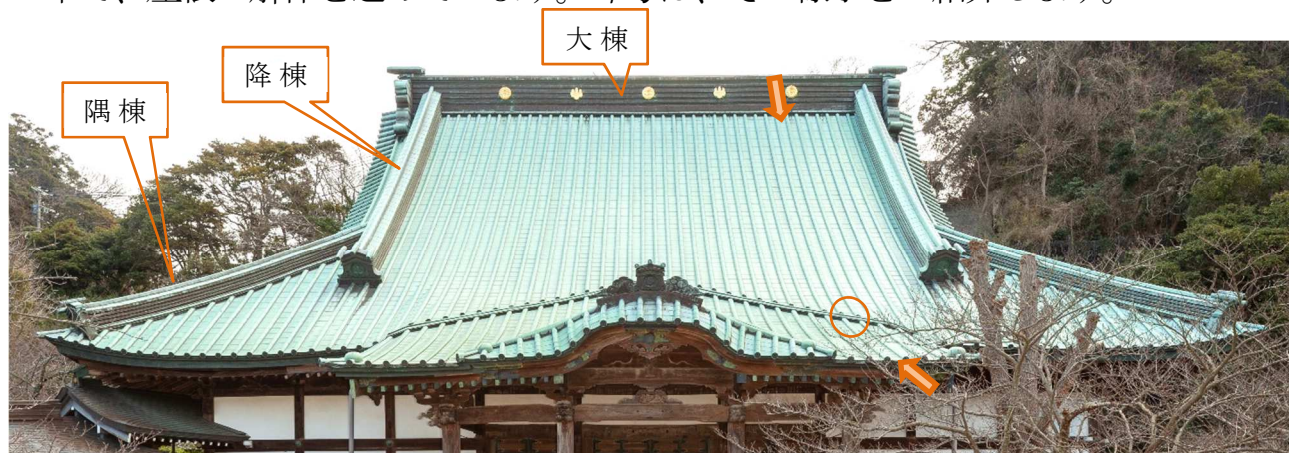
修理前の屋根は、<sup>いちじゅう</sup>一重、<sup>いりもやぞう</sup>入母屋造、<sup>ごはい3けん</sup>向拝3間、<sup>のきからはふつき</sup>軒唐破風付、<sup>かわらぼうどうばんぶき</sup>瓦棒銅板葺という形式で、緑青色がきれいな屋根でしたが、前回屋根を葺き替えた昭和46年から50年余りが経過し、雨漏りがおきていました。

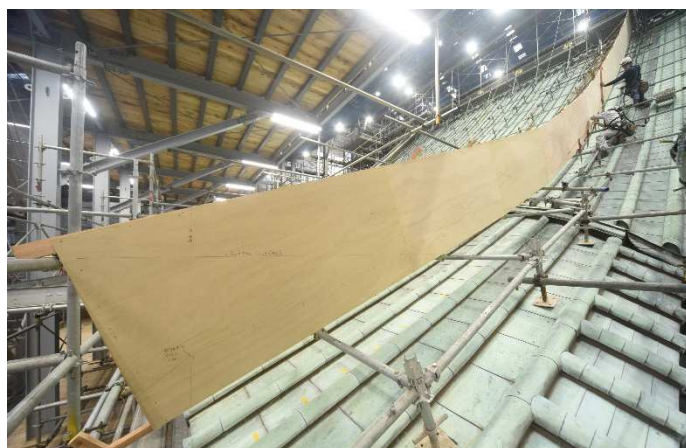
やだるみ  
正面屋根の屋垂み実測

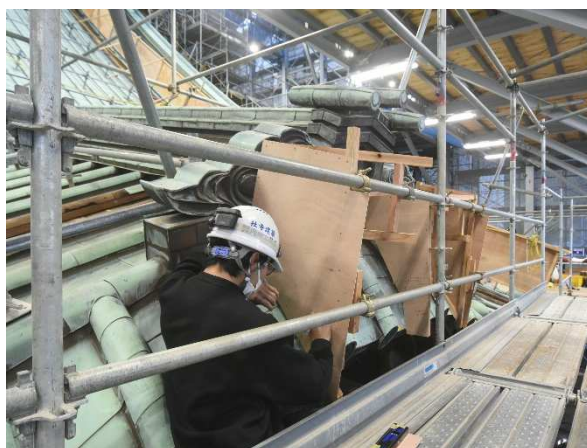
向拝の軒唐破風曲線実測

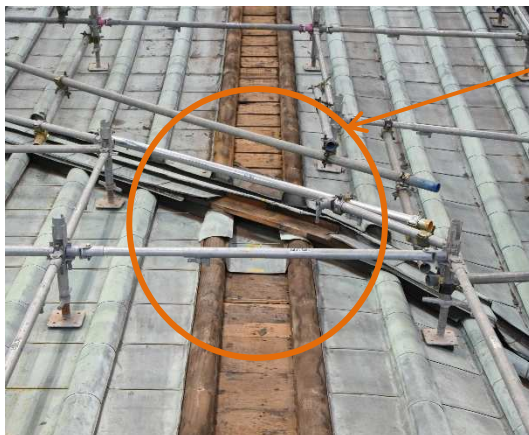
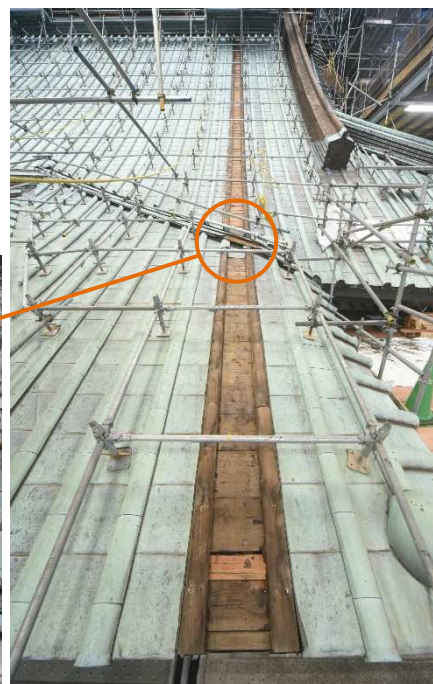
向拝の上・下 (同

印内) で少し様子が違う事がわかります。

下側の板には隙間が無くぴったりと張り詰められていますが、上側には少し隙間があります。

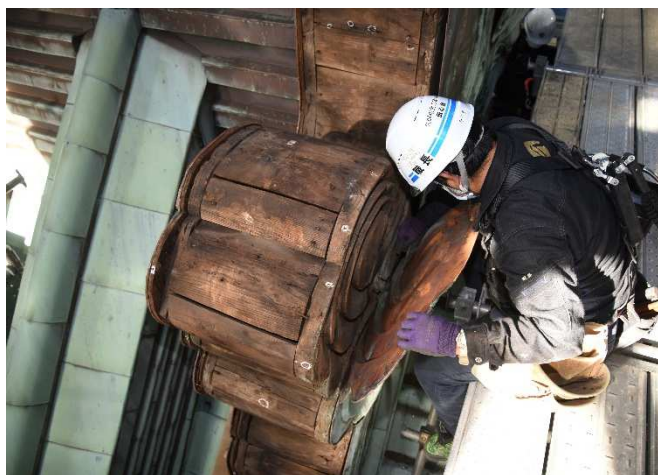
鬼板の銅板取り外し

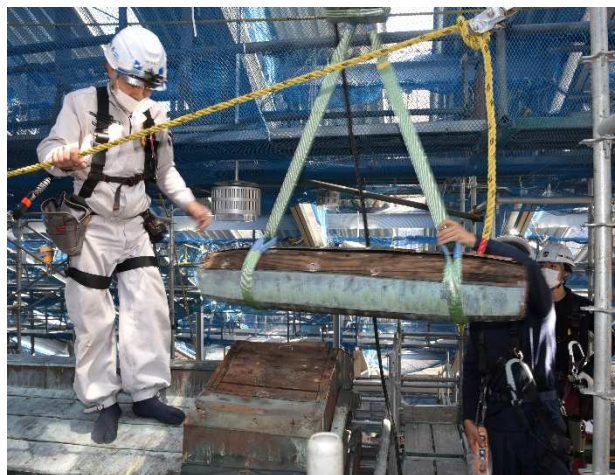
経の巻の取り外し

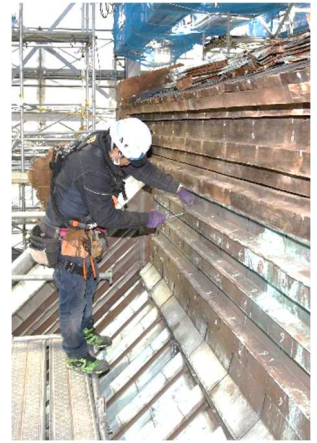
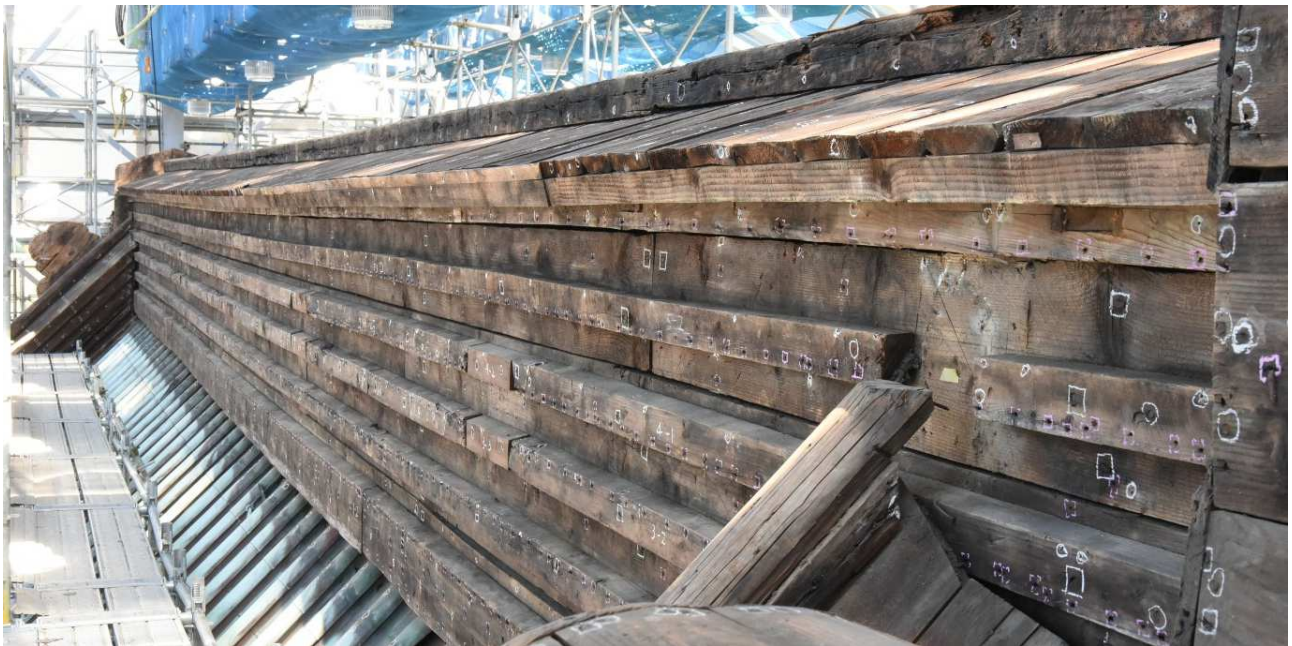
大棟の銅板取り外し 木材を箱状に組んだ外型に銅板を張った形式で、銅板の取り外しは人の手で、一枚ずつ、壊すことの無いよう丁寧に行います。大棟の高さは1.7m程あって案外に大きいことがわかります。また、現在の銅板を止めた釘以外に多数の角釘穴（下写真：四角印の所）が見つかりましたが、これにより、この大棟が江戸時代に作られたものと言えるでしょう。

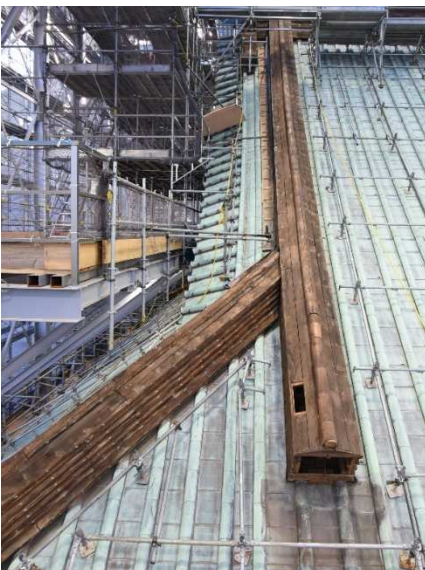
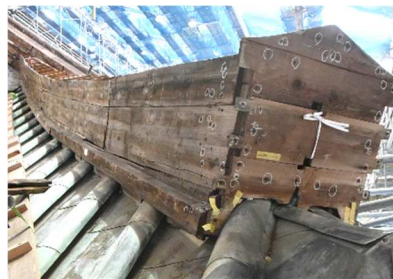
降棟、隅棟の銅板取り外し  
大棟同様に降棟と隅棟の銅板を取り外しました。

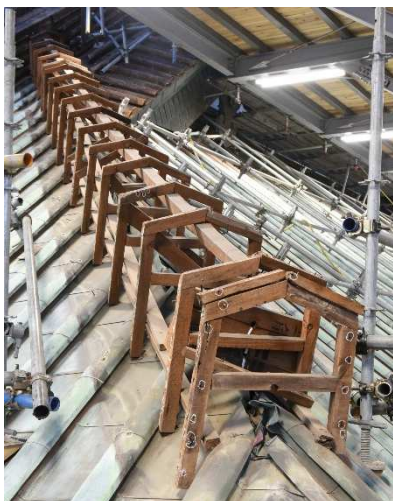
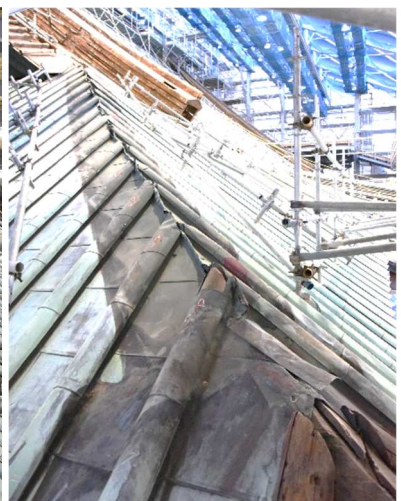
隅棟の取り外し 周囲の板と骨組を取り外すと、屋根が出てきました。  
次は降棟を取り外します。

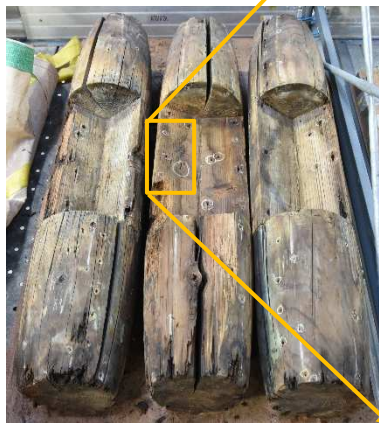
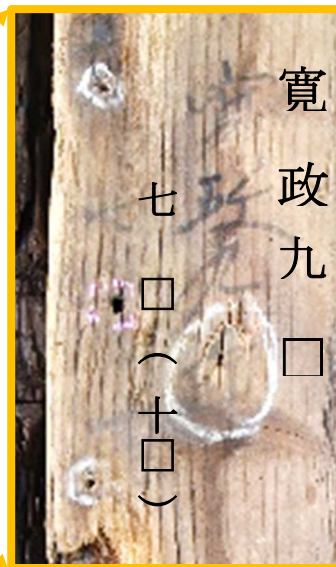
大棟の経の巻3本を取り外したところ、鬼板との仕口（<sup>しぐち</sup>組み合わせた部分）の中から「寛政九□ / 七□ 十□（あるいは「吉」か）」と書かれた墨書が見つかりました。

<sup>1 7 9 7</sup>寛政9年は本堂が建立された<sup>1 6 9 8</sup>元禄11年から数えて99年目になりますが、大棟廻りの修理がこの時にあったことがうかがえます。また光明寺には

という文書が伝わり、本堂の屋根葺き替えを行ったことが記されていました。仕口の中へは組み立て時でないとは書けませんし、経の巻を取り付けた跡も一致していましたので、寛政9年に屋根葺き替えとともに大

棟全体も作り替えた、と言えます。大棟南端鬼板の3本の経の巻の下側 中央経の巻の仕口の中の墨書
